琉球処分後の沖縄の文化財

— 琉球王朝の造形文化を通して —

西村 貞雄

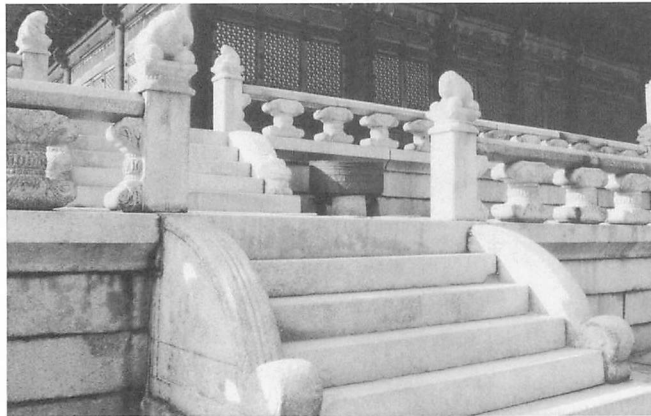
韓国の勤政殿や仁正殿などの正面階段の先端の例、ここでも円みのある形で小さくまとめられている。

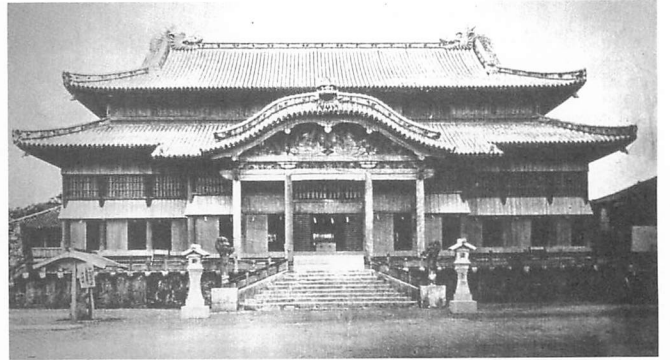
手水舎 石灯籠 賽銭箱 大龍柱（向き合う）

昭和初期の解体修理後の写真で、沖縄神社拝殿となっている。賽銭箱、石灯籠、手水舎、しめ縄が設置され、大龍柱を左右向き合わせた。

の神社では阿形・吽形の狛犬が向き合っていることから、阿吽の大龍柱も狛犬同様に向き合わすかたちが執られた。また北殿の近くに鳥居が建てられていたことが、当時、首里尋常小学校で過ごしたという古老によって語られた。（沖縄神社拝殿の写真参照）

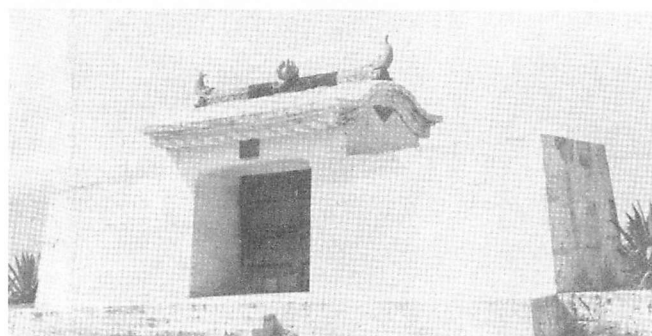
1958年（昭和33年）に再建された園比屋武御嶽石門火焰宝珠を載せた棟石（黒っぽい部分）が元の遺物で、その他は新調されている。

園比屋武御嶽石門は1958年（昭和33年）に復元されている。沖縄戦によって破壊されたが全壊ではなく大部分が残っていたが、その遺物には破損が多くあり屋根の棟の一部分だけを活用し、ほとんどが新材で造られた。遺物の大部分は石門の裏側に置かれ、移動が可能なものは首里の沖縄県立博物館に保管された。

石門の本体は新調され、屋根の唐破風の半分は元々のものを活かして他の半分は新調している。本体・屋根とも琉球石灰岩製である。棟の中央に載せた火焰宝珠

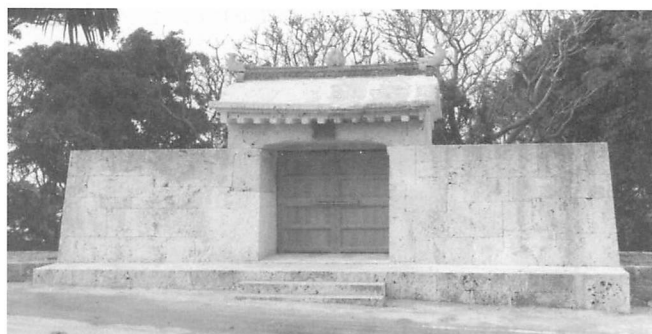
1980年（昭和55年）頃、園比屋武御嶽石門が地盤沈下したことに伴って、残された遺物を全部復活させて復元したのが現在の園比屋武御嶽石門である。

珠と左右両端の鷗吻などの彫刻は本来細粒砂岩製（俗称、ニービヌフニ）であったが、久米島産の安山岩で造られた。しかし、1980年頃に園比屋武御嶽石門が地盤沈下したことに伴いひび割れ等ができたことで検討がなされ、文化財の復元は遺物を活用することが本来の目的であるとの指導があった。この時期に、東京国立文化財研究所が大分県の磨崖仏の石を接着する実績をあげ、その石材接着の指導の基で園比屋武御嶽石門の遺物を全面的に取り入れて復元されたのが現在の石門である。

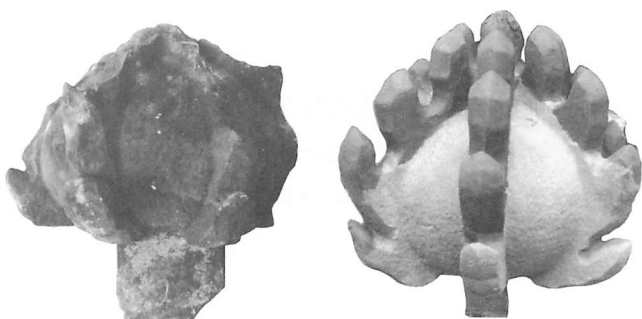
火焰が欠落し宝珠だけの遺物（左）と、その遺物に火焰を復元したのが右の写真である。

※欠落した火焰の宝珠に火焰を油土で足して形を復元する。復元した形を、石に再現する作業の際、油土で造った火炎を石に彫って遺物の宝珠に接着する予定であったが、各々の火焰を接着するには難しいということで（可能ではあるが耐久性にあわない理由）、遺物の宝珠と油土の火焰で復元したものを石に再現したのが、現在取付けられた火焰宝珠である。（当時の文化財に関わった一委員から）こんな複雑なことをするより、最初から左右対称に彫っていけば簡単に済むのに、何故、ややこしいことをするのかとの指摘があった。ここら辺りに復元の意味することの見解の相違があった。

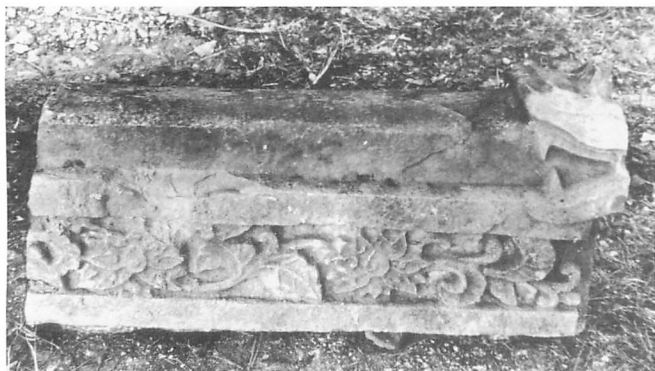
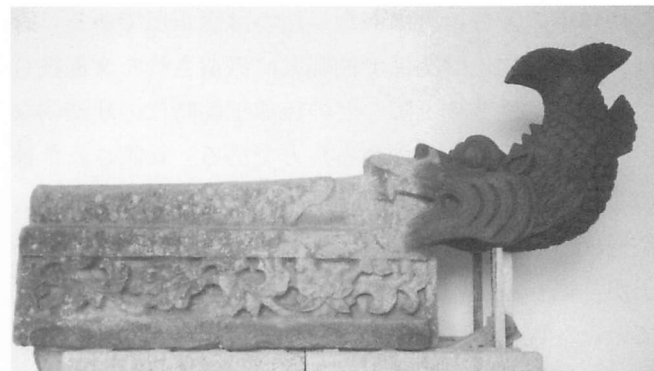
鷗吻が無くなった右端の棟石・遺物（左の写真）鷗吻の口元が残って胴体部が無くなった棟石に、胴体部を確認して復元した鷗吻の形が右側の写真である。

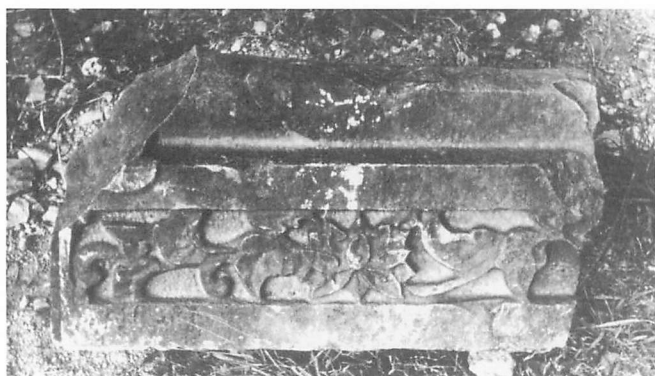
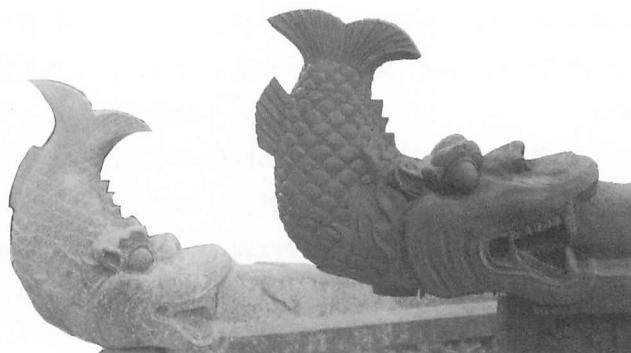
鷗吻が無くなった左端の棟石・遺物（左の写真）完全に無くなった鷗吻の棟石に復元した鷗吻と1958年（昭和33年）に造られた鷗吻と比較すると胴体から尾にかけての立ち上がりに違いがある。

1958年の監督指導にあたったのは森正三である。森は、戦前の文化財関係で沖縄県に派遣された文部技官であり、首里城や玉陵などの琉球王朝時代の建造物などの調査に長年たずさわった方である。新調された棟の左右両端の鷗吻と火焰宝珠などは安山岩で造られ、完成度のある素晴らしい形であるが、鷗吻の尾が立ち上がり過ぎるといことが当時の古老たちに指摘されていた。現在の鷗吻や火焰宝珠の形は復元に関わった筆者が検討した。新調されていた安山岩製の形と、戦前までに撮影された写真（園比屋武御嶽石門、弁ガ嶽、円覚寺の掖門等の鷗吻）や中国・福建省辺りの類似する形とを比較し形態の違いを分析したところ、新調の安山岩製のものは、本土の城や仏寺などに見られる鯨をイメージしたのではないかという結論に達した。園比屋武御嶽石門の屋根と棟との関係の中で鷗吻を見ると、鷗吻は屋根の真上で棟を外側に伸ばした状態にあるので、棟の左右両端の鷗吻は緩やかなカーブで尾を上げている形態が園比屋武御嶽独自の形であることに気づいた。

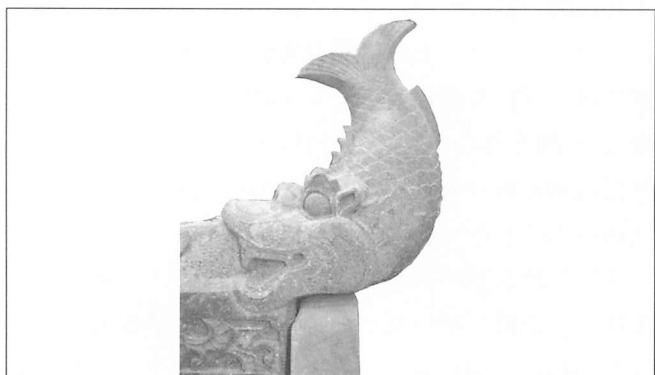
1980年（昭和55年）遺物をすべて復活させた園比屋武御嶽石門棟石、屋根は元の遺物を復活させ、鷗吻は復元した形である。下の写真は、遺物を全部復活させ、左右両先端の鷗吻と火焰宝珠を新しく復元した屋根の全体像である。

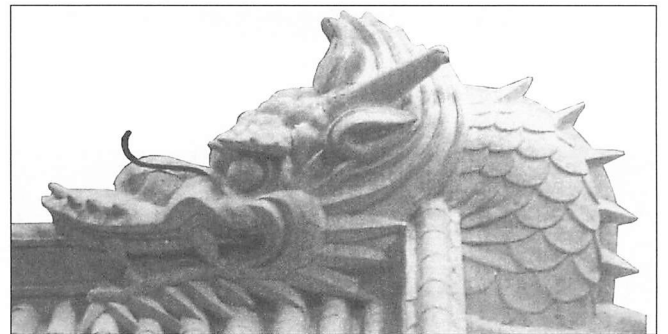
復元した独自の形態をした龍頭棟飾り

龍頭を屋根の左右両端から中心の宝珠に向けている。左右の龍頭は建物の中から出て大棟を噛む形で、頸には曲勢があり、頭部のたてがみの反りや角、耳に緊張感を与え、眉間の鋭さと口辺部の抑揚に勢いがある。また下顎のヒゲが屋根の瓦にへばりついて低く構える重厚味のある龍頭棟飾りである。

首里城正殿の屋根の棟飾り、大棟の左右両端にある龍頭と正面の唐玻風上の龍頭は正殿独自の形態である。それぞれの龍頭は、単独に位置づけられたものではなく密接に関連づけられている。大棟の左右の龍頭は頭部と頸で表され、建物の中から出て大棟を噛むかたちで造られ、唐玻風上の龍頭は、建物の中から龍の胴体が出て鎌首を持上げて構える形で正面・御庭に向けている。何れも建物の中から出て構え、守護としての方向性をつくっている。

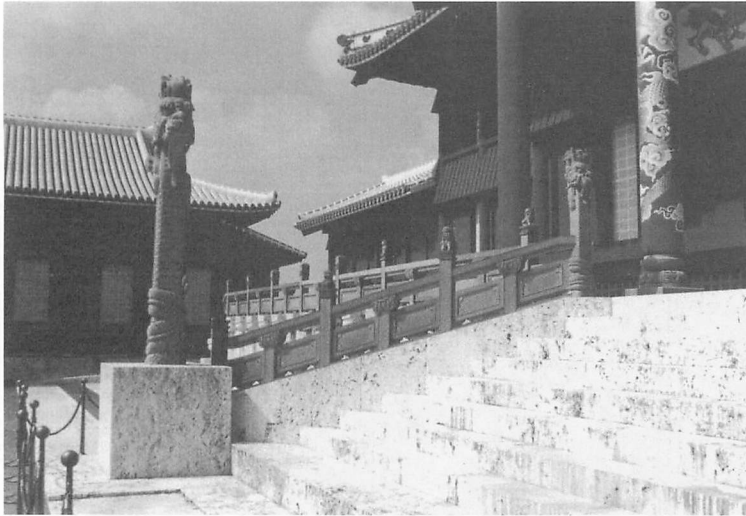
首里城正殿の大龍柱とラオスの宮殿・階段両袖の龍

大きな台座に建っている大龍柱
平成の復元で阿形・吽形が向き合っている。本来、大龍柱は欄干と一体化したものであった。龍の方向性からみると、龍が這っているように見立てているのが欄干であり、大龍柱はその延長で構えて御庭に向いているのが本来の姿である。その流れは龍の流れに見立てているところに首里城の独自性がある。

たものであったが、現在は大龍柱だけが大きな台座に建ち独立した形になっている。龍柱を復元して解明した結果、元々、大龍柱は欄干と一体化していたが、1760年の大地震によって欄干から外れ、元の形には戻せない状態であったため、大きな台座に建てられた。本来、唐坡風を支える4本の柱の間隔にあわせ、内側の2本の間隔に小龍柱、外側の柱の間隔に大龍柱を結んで末広りの階段を作って龍の方向性を示すとともに御庭と関連させていたものが大地震によって大龍柱は単独に建つに至った。何れにしても諸外国の建物の正面階段に3メートルもの大きな像が建っているのは見当たらない。そのことからしても、この大龍柱は特別なものである。

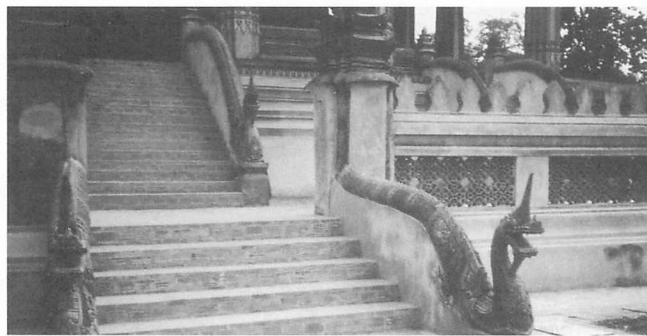
ラオスの宮殿・階段両袖の龍の方向性は、首里城正殿の欄干と大龍柱との一体化と共通する。

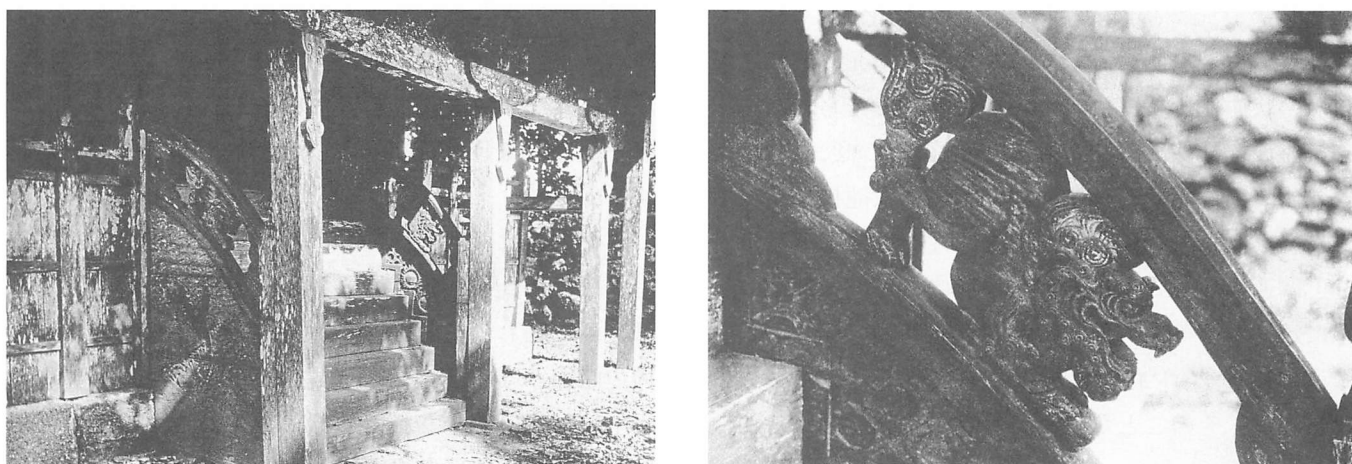
八重山権現堂の欄干部の獅子像

鎌倉芳太郎著「沖縄文化の遺宝」P308、P309に掲載された八重山権現堂の写真である。P308には本殿正面軒と本殿正面階段、P309には本殿正面階段欄干獅子と本殿内陣正面四柱鬼面がレイアウトされている。沖縄が日本復帰後に解体修理が行われた八重山権現堂には、彩色も新しく復元されている。しかし、本殿正面階段欄干獅子像の阿形・吽形が左右逆に取付けられている。鎌倉の写真ではP309に欄干獅子像の拡大写真では阿形が本殿に向かって右側であるが、解体修理後では吽形になっている。

近年でも誤って逆に取り付けられているものが八重山権現堂の階段両袖にある羽目板の阿吽の獅子像の浮彫である。階段に向って右側が阿形で左側に吽形が本来のかたちであったが左右逆になっている。このことについては沖縄が日本復帰して2年位経った頃に、当
